UNIVERSIDAD NACIONAL DE CUYO
FACULTAD DE ODONTOLOGÍA
ESPECIALIDAD DE ENDODONCIA

TRABAJO FINAL PARA OPTAR EL TÍTULO DE
ESPECIALISTA EN ENDODONCIA

**SÍNDROME DEL DIENTE FISURADO Y SU
RELACIÓN CON LA ENDODONCIA**

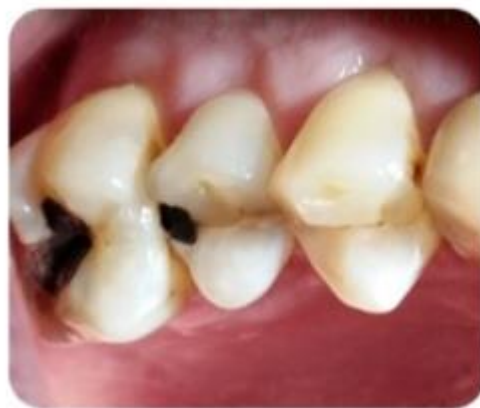
Fig. 2: Elemento 15

Clínicamente se observa una obturación de larga data con amalgama ocluso-distal, la cual no se encuentra filtrada, pero si desgastada. Se puede observar facetas de desgaste en los dientes adyacentes y elementos antagonistas, por otra parte, se evidenció la presencia de gingivitis, no presentó respuesta a palpación sobre la tabla vestibular del elemento 15, durante el examen periodontal, se observó la presencia de retracción gingival en los premolares y en el elemento 16 y no presentaban movilidad dentaria (**Fig.2**).

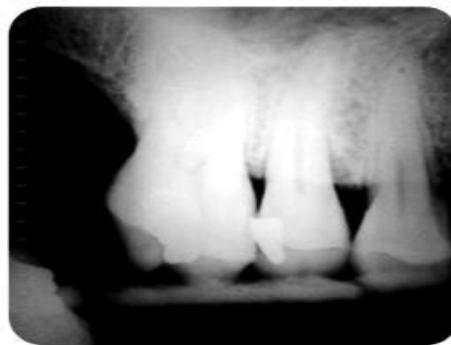
Fig. 3: Radiografía preoperatoria

Se realizó la radiografía periapical preoperatoria (**Fig. 3**) en la cual se observó la restauración y un leve ensanchamiento en el tercio cervical de la raíz por distal del elemento, se observó curvatura hacia mesial de la raíz, no se encontró otra particularidad a destacar.

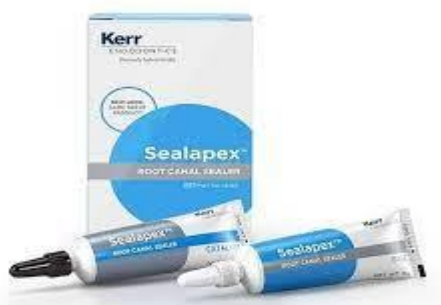
Fig.6: Sellador Sealapex. Tomado de <https://www.kerrdental.com/en-eu/endodontics-products/sealapex-endodontic-obturation-fill>

Se procedió con la obturación convencional, mediante condensación lateral utilizando el cemento sellador Sealapex (Kerr, Italy) (**fig.6**), se calibró un cono de gutapercha N° 25 taper 0,6 a 22mm (Día Dent Group International Inc. CANADA-USA), como cono principal, y se completó la obturación con conos accesorios MF, F (Día Dent Group Internacional Inc. CANADA-USA), usando los espaciadores digitales B y C (Dentsply Maillefer) (**Fig.7**) con presión digital moderada teniendo en cuenta, la presencia de la fisura en la parte coronal.
